INTERVENCIÓN ESTRUCTURAL EN LA IGLESIA SAN PEDRO APÓSTOL DE ANDAHUAYLILLAS EN CUSCO, PERÚ

Julio Vargas¹, Rafael Aguilar², Mauricio Gonzales³, Carolina Briceño⁴

Departamento de Ingeniería, Pontificia Universidad Católica del Perú (PUCP), Lima, Perú; E-mail
(¹): jhvargas@pucp.edu.pe, (²): raguilar@pucp.pe, (³): emgonzales@pucp.pe, (⁴): a20084720@pucp.pe

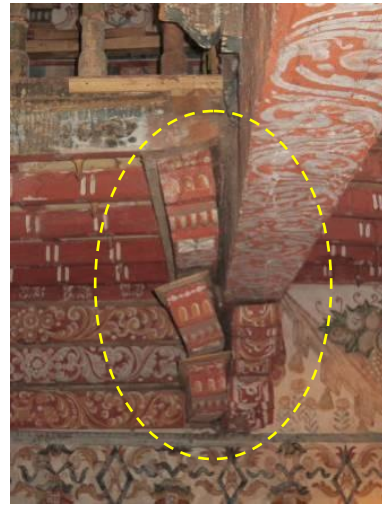
Otra zona con deterioros importantes es el coro, la fachada y el balcón. De la inspección realizada, se puede notar el severo deterioro de los elementos de soporte (ver Figura 3b). En las vigas de madera originales, se aprecia una reducción de la sección debido al ataque de xilófagos. En el caso de la fachada, la viga que soporta el piso del balcón está prácticamente quebrada y muestra una excesiva deflexión (ver Figura 3c).

Figura 3. Patologías estructurales más evidentes en la iglesia: (a) grieta ubicada en la parte superior del arco triunfal; (b) deformación y desacople de canes que son parte del sistema de piso del coro; (c) tensor de madera apollillado; (d) viga aislada del sistema estructural y can fracturado en la fachada

En una de las últimas intervenciones realizadas, se colocó una parrilla metálica como estructura de soporte del piso del coro para controlar la excesiva deformación y aminorar los esfuerzos en las vigas de madera y entablado decorado que constituían la estructura de soporte original. La parrilla metálica se colocó sobre la estructura original (el nivel de piso terminado cambió) y funcionaba apoyándose en tres muros laterales y una armadura metálica peraltada en la zona de la baranda. El problema que se presentó fue que la armadura metálica fue cortada en otra intervención posterior y el sistema dejó de funcionar. La estructura metálica se cambiará por otra más eficiente.

La solución de refuerzo propuesta para esta zona consiste en la utilización de vigas de acero de 10 m de luz y 0.30 m de peralte, desde las cuáles se colgarán las vigas antiguas de madera. Las vigas se arriostrarán transversalmente con las correas metálicas que soportará el entablado superior actual.

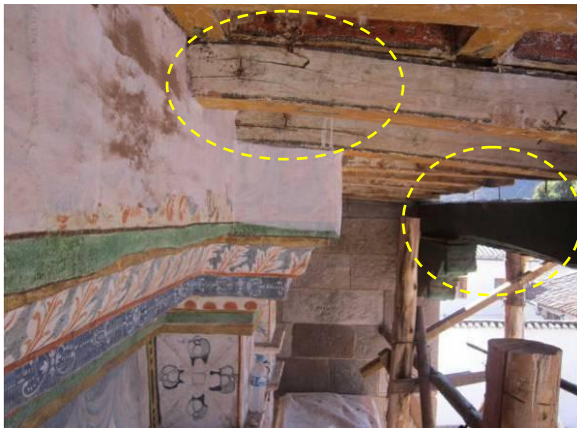
(c)

Otro problema que se observa en la nave de la Iglesia es que los tensores de madera y acero se encuentran severamente deteriorados y han dejado de cumplir su función estructural. En el caso de los tensores de madera, éstos ya no se encuentran conectados a los muros (Figura 3d), mientras que en el caso de los tensores de acero, la corrosión y poco cuidado en su instalación ha hecho posible que sus secciones efectivas se reduzcan y que sus conexiones y condiciones de frontera se aflojen y debiliten.

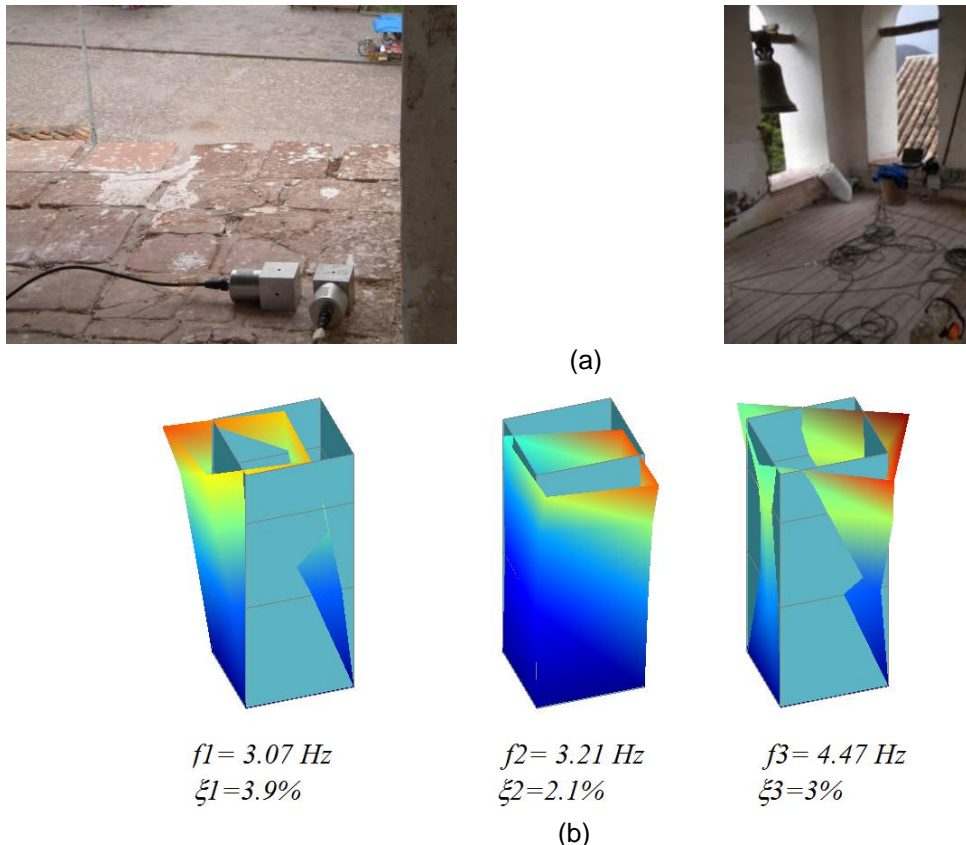
Se realizó una campaña de medición de vibraciones ambientales (en los cuales se considera como única fuente de excitación el ruido del medio ambiente) en la torre de la Iglesia utilizando cuatro acelerómetros (Figura 4a). Se realizaron medidas del movimiento en el plano horizontal de la torre con ocho puntos de medida en configuración biaxial. Los resultados de las primeras tres frecuencias naturales y modos de vibración se presentan en la Figura 4b. Estos resultados, conforme lo esperado, muestran que los dos primeros modos corresponden a movimientos traslacionales y que el tercer modo corresponde a un movimiento de torsión. Además, utilizando como criterio de evaluación la concordancia de las formas modales, es posible concluir a partir de estos resultados que existe una razonable conexión entre las paredes laterales que conforman la torre del campanario (Aguilar et al, 2013b).

Figura 4. Ensayos experimentales de identificación modal en la Iglesia: (a) sistema de medición de vibraciones; (b) resultados de las primeros tres modos de vibración (adaptado de Aguilar et al 2013b)

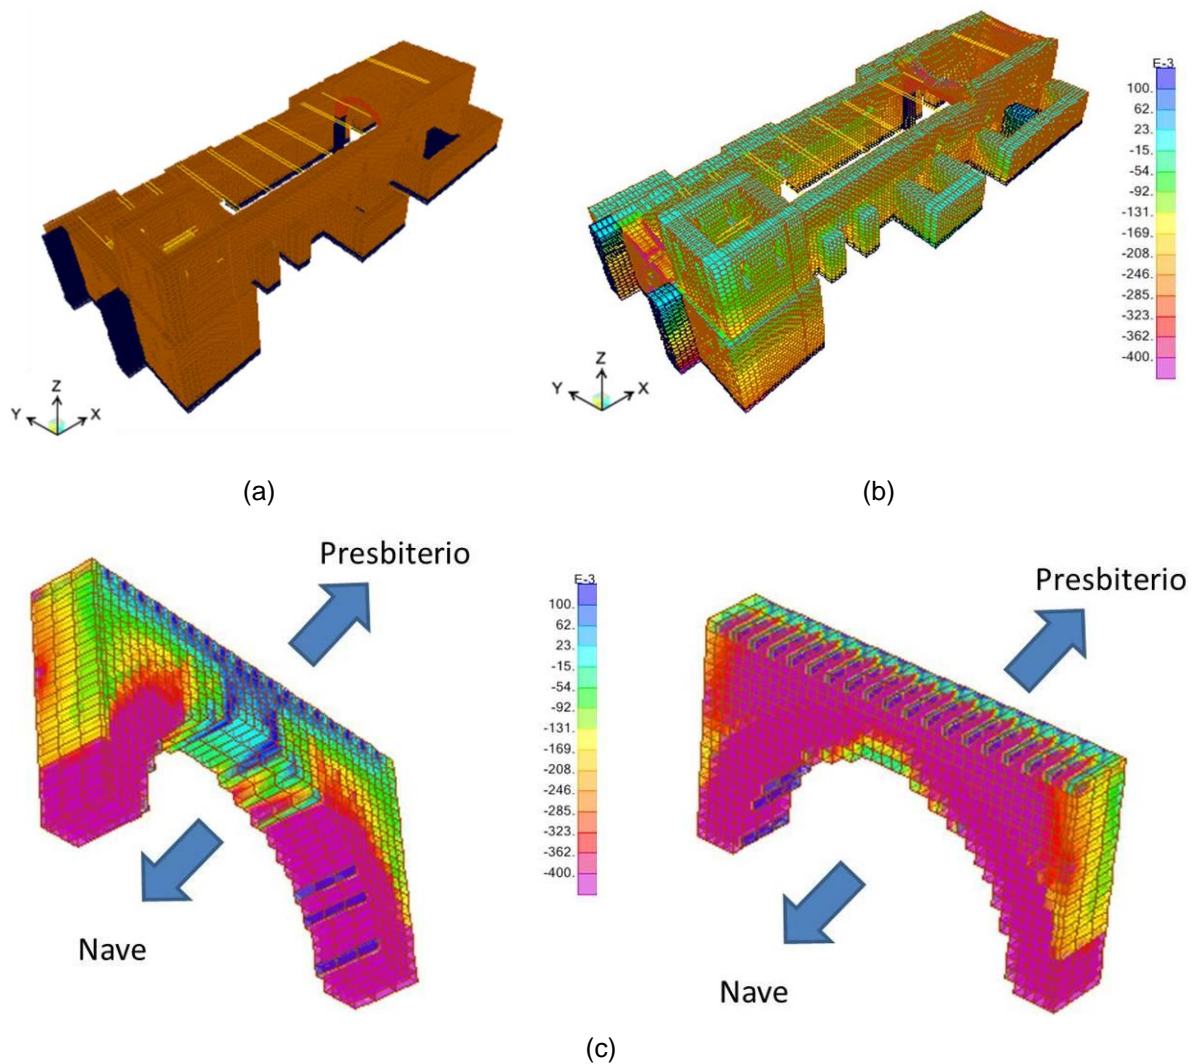
Los resultados del análisis de cargas de gravedad (Figura 5b) muestran que existen zonas de concentración de esfuerzos de compresión principalmente en la base de muros, base de contrafuertes y arco triunfal. Los resultados en el arco triunfal (Figura 5c), muestran esfuerzos de compresión en su parte central pero también esfuerzos de tracción en el intradós y cara lateral. Estos últimos resultados corresponden precisamente al patrón de fisuración observado en campo en este elemento estructural.

Figura 5. Análisis en elementos finitos de la Iglesia: (a) modelo computacional; (b) esfuerzos por cargas de gravedad; y (c) esfuerzos por cargas de gravedad en el arco triunfal (resultados en MPa)

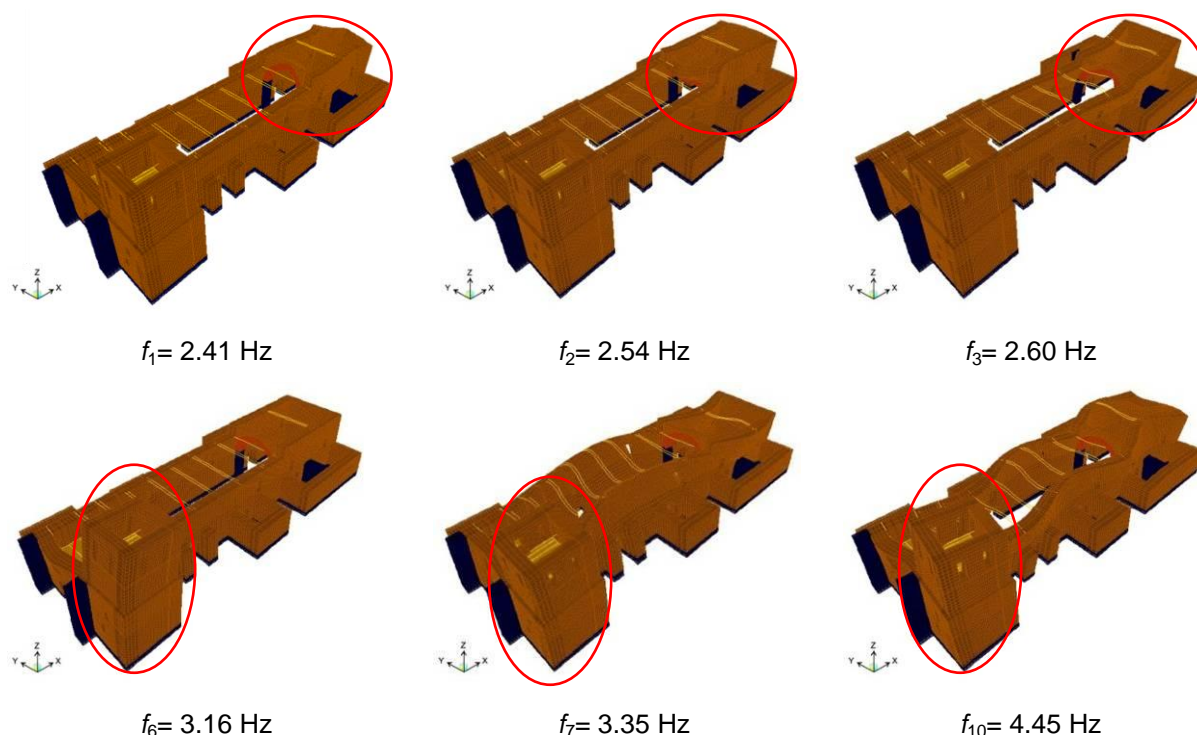
obtuvo un valor mejorado que permitió replicar, en el modelo numérico, los resultados experimentales. Como se ve en la Figura 6, los valores del modelo computacional mejorado (sexto, séptimo y décimo modo de vibración) corresponden a lo determinado experimentalmente. Los resultados del análisis numérico muestran que los primeros modos corresponden al movimiento local del presbiterio (arco triunfal y paredes laterales) mientras que los que implican movimiento de la torre y el resto de la estructura se encuentran a partir del sexto modo.

Figura 6. Resultados del análisis modal de la iglesia San Pedro Apóstol de Andahuaylillas
