Opulencia y fatalidad en San Agustín de Saña en el Perú, siglos XVII al presente

Sandra Negro
Samuel Amorós

LA IGLESIA Y CONVENTO DE SAN AGUSTÍN

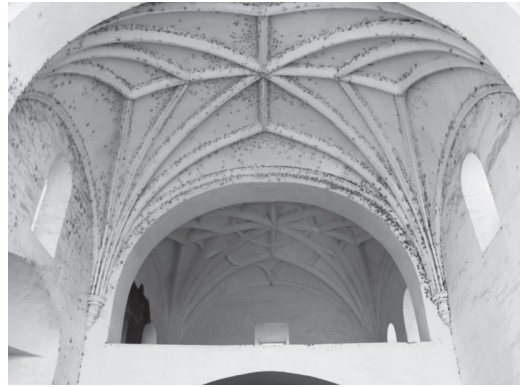
Figura 2
Perú, iglesia de San Agustín de Saña (1590-1630). Vista de las bóvedas vaídas de crucería del coro alto a los pies del templo, que se organiza en una doble estrella, y del primer tramo de la nave. (Sandra Negro y Samuel Amorós, 2015)

Entre todas ellas destaca por las dimensiones del espacio que cubre y por su elaborado diseño, la construida sobre el coro, de 10,60 × 8,50 m. Adosado al muro de pies se ubicaba el nervio fajón, al igual que en el arco fajón hacia el tramo de la nave. Para cerrar el recuadro, apoyados a los muros de la Epístola y Evangelio se encontraban los nervios formeros. Los nervios diagonales que surgían desde las repisas, cruzaban completamente la bóveda, hasta alcanzar su ápice y proseguir hasta la repisa opuesta. Los nervios cadena se desarrollaban a 90° configurando una cruz,

que tenía la peculiaridad de no alcanzar a los nervios fajones ni a los nervios formeros, dejando claramente suspendido al signo cristiano sobre el intradós. Desde cada una de las repisas también brotaban nervios terceletes, que por la forma rectangular del espacio, abandonaron el eje de simetría del nervio diagonal, contándose tan solo uno de ellos hasta llegar al nervio cadena que se superponía al eje longitudinal de la iglesia y dos hasta el otro nervio cadena que lo intersecaba. Desde este momento ya quedaba perfilada una estrella de cuatro puntas hacia las esquinas, que fue amplificada con la adición de nervios combados, bien para definir una circunferencia concéntrica a la clave principal, como para configurar otra estrella alabeada también de cuatro puntas, pero con cada una de ellas dirigida hacia la mitad de los nervios fajones y formeros. Para completar la imagen, las intersecciones entre los nervios terceletes y cadena fueron destacadas con la adición de pinjantes con la apariencia de páteras. La clave principal sobre el ápice de la bóveda, que a su vez señalaba el cruceamiento de los nervios cadena y diagonales, también fue indicada con una pátera, pero a diferencia de las anteriores no tiene la superficie lisa, porque muestra al corazón asaeteado como signo identificativo de los agustinos.

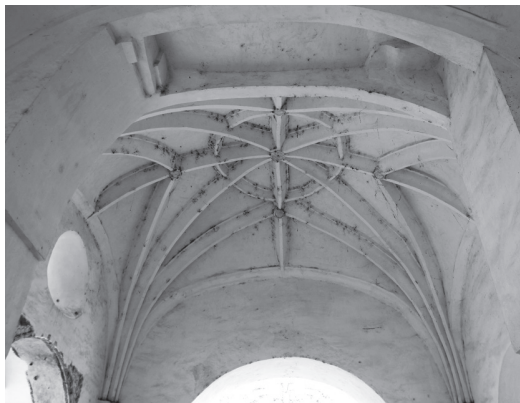
Figura 3
Perú, iglesia de San Agustín de Saña (1590-1630). Vista de la bóveda vaída de crucería estrellada con los nervios combados formando una circunferencia concéntrica a la clave central, situada en el primer tramo de la antigua capilla hornacina del Evangelio. (Sandra Negro y Samuel Amorós, 2015)

La capilla hornacina entre el presbiterio y la antesacristía, así como el espacio de articulación entre la iglesia y el claustro, desestimaron el uso de repisas, edificando desde los cimientos un cuarto de columna en cada esquina, para hacer brotar desde ellas a cada uno de los nervios diagonales y terceletes. Las otras capillas mantuvieron el uso sotabancos y en general, con los ajustes necesarios a las menores dimensiones de cada espacio, retomaron el diseño de los tramos de la nave, conservándose solamente la cobertura de una de ellas. De forma similar a lo desarrollado en la nave, empleamos la existente en el lado de la Epístola para proponer las bóvedas faltantes en las otras capillas de este sector. No obstante, la parte correspondiente a las capillas del Evangelio constituiría un punto divergente con la aparente repetición del mismo tipo de diseño de nervaduras indicado, porque mientras que en la primera de ellas agregaron nervios

combados para delinear una circunferencia concéntrica a la clave principal, en la tercera capilla hornacina adaptaron completamente el diseño usado sobre el coro a una planta cuadrada, reduciendo el número de cuatro de nervios que surgían desde la esquina a tan solo tres.⁶ Consideramos oportuno repetir hipotéticamente este mismo tratamiento de los nervios, en la segunda capilla hornacina del Evangelio.

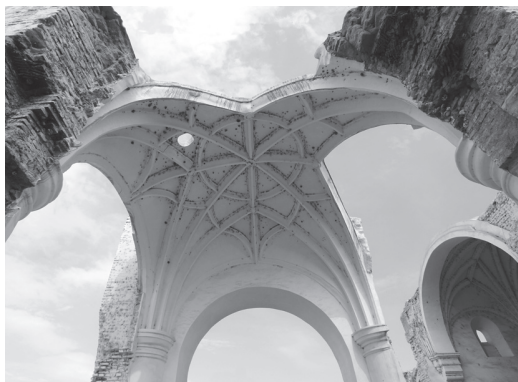
Figura 5
Perú, iglesia de San Agustín de Saña (1590-1630). Vista de la bóveda vaída de crucería en el tercer tramo de la antigua capilla hornacina del Evangelio, la cual repite en menor escala el diseño de doble estrella de la bóveda del coro. (Sandra Negro y Samuel Amorós, 2015)

- El plano de Harth-Terré equivocadamente colocó sobre la tercera capilla hornacina –todavía en pie– la versión simplificada de la bóveda de crucería sin nervios combados, poniendo sobre la segunda capilla hornacina el elaborado diseño indicado.
