## **PRESERVANDO UN RECINTO RELIGIOSO/FUNERARIO COLONIAL. Conservación y restauración de la cripta del sector del presbiterio del Templo de San Francisco de Cusco y la integración a su secuencia museográfica**

**Jose Luis Quispe Béjar**

**Conservador/restaurador de bienes culturales/Escuela Superior Autónoma de Bellas Artes "Diego Quispe Tito" de Cusco/ Museo y Catacumbas de San Francisco de Lima.  
josqb@hotmail.com**

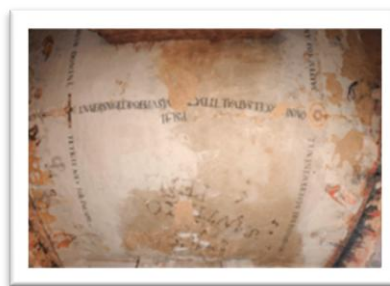
**Figura 1 - Conjunto pictórico mural en bóveda, ubicada en la cripta del sector del presbiterio**

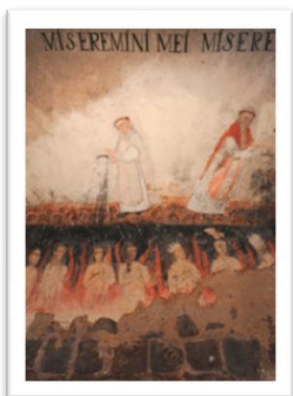
**Figura 2 - Decoración mural, paño C-4: Acto del asperges/ se puede apreciar además el nivel de deterioro observándose inclusive el muro de piedra de la construcción de la cripta**

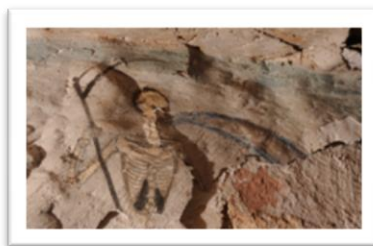
**Figura 3 - Representación mural de la muerte ubicada en el anta derecha, nótese su mal estado de conservación.**

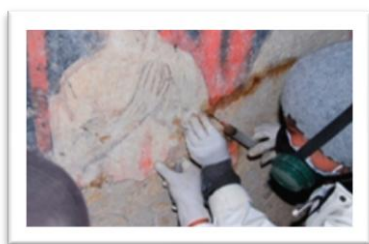
**Figura 6 - Detalle de consolidación de los estratos pictórica.**

La consolidación estructural y estratigráfica de la pintura mural se llevó a cabo con las respectivas pruebas. Más adelante hubo la necesidad de usar argamasa de relleno y mortero de inyección principalmente en las grietas y zonas muy descohesionadas. Luego de estabilizar los estratos se realizó la limpieza de los estratos de suciedad en la película pictórica con un criterio de “*media limpieza*”[12]. Para el proceso del encalado se ha empleado cal añeja en pasta, y líquida matizando la coloración final con pigmentos como “Gouche”. Para lograr un mimética uniforme. Y en los procesos finales, la abstracción cromática en la reintegración se manifestó como la técnica más idónea, ya que se recogió los colores de la obra a manera de una tinta neutral que se fundieron y mimetizaron en todo el conjunto pictórico mural. También se optó por un “retoque figurativo”[13] (retoque de figuras haciéndolas más visibles y corrigiendo las discontinuidades de sus lagunas). Finalmente se barnizó con una película fina y pareja de acetato de polivinilo (Mowilith DM5), este producto fue el encargado de brindarle la protección general y adecuada del polvo y agentes de deterioro, a la vez que permitió un acabado mate para la óptima contemplación de la obra de arte.

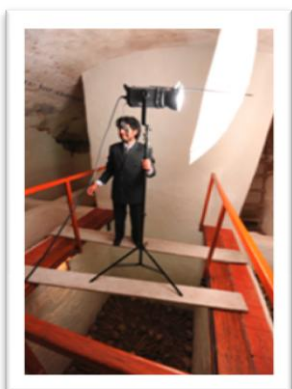
**Figura 8 - Cripta adecuada bajo estándares ergonómicos para su visita.**

Se adecuó la zona principal de acceso para la fácil manipulación del guía y su posterior ingreso a la cripta. La puerta mantiene la apariencia exterior y por debajo se adecuó una estructura de metal y que posee rendijas que servirán para la ventilación natural del ambiente de la cripta. Se repuso los escalones de acceso, conjugando el confort y la originalidad de la misma, con piedras labradas en desuso. Luego se implementó las zonas transitables con ladrillos pasteleros, con una finalidad museográfica y ergonómica. Brindando confort al visitante; además de ello se colocó una baranda de madera alrededor de la fosa por seguridad ya que tiene una profundidad considerable.
